Comune di Carate Brianza

P.E.B.A.

Piano Eliminazione Barriere Architettoniche

Fase B - Analisi delle criticità di spazi/edifici e
individuazione soluzioni progettuali

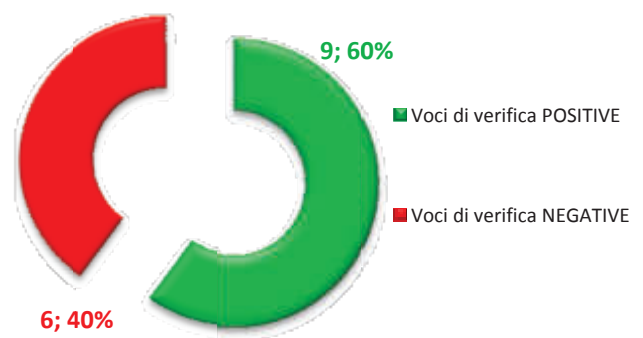
SINTESI SCHEDA RILIEVO DELLE BARRIERE - SPAZIO URBANO		
Nome Spazio Urbano: Giardini pubblici - Via Volta/Via Piave	N°09	
<i>Indirizzo: Via Volta/Via Piave</i>		
PAVIMENTAZIONE		
Il percorso pedonale è largo meno di 90 cm o presenta strozzature?	SI	NO
La pendenza trasversale è superiore all'1%?	SI	NO
La superficie del percorso risulta sdruciolevole? La finitura del percorso risulta degradata e/o sconnessa?	SI	NO
Ci sono elementi nel percorso che sporgono dalla quota della pavimentazione?	SI	NO
Le intersezioni tra percorso pedonale e zona carrabile sono opportunamente segnalate anche ai non vedenti?	SI	NO
DISLIVELLI		
E' necessario prevedere l'inserimento di una rampa per il superamento dei gradini ortogonali al percorso pedonale?	SI	NO
Le eventuali variazioni di livello dei percorsi tramite rampa sono evidenziate con variazioni cromatiche?	SI	NO
E' necessario prevedere la sostituzione delle eventuali rampe?	SI	NO

Si rileva la necessità di superare un dislivello creato da una serie di gradini tramite meccanismi per persona con disabilità?	SI	NO
OSTACOLI		
Gli elementi di arredo riducono il passaggio al di sotto di 90 cm?	SI	NO
Ci sono elementi di arredo posti ad altezza da terra inferiore a 2,1 m?	SI	NO
PARCHEGGIO		
I parcheggi riservati alle persone con ridotte o impedite capacità motorie sono inferiori ad 1 ogni 50?	SI	NO
La segnaletica verticale/orizzontale esistente rispetta la normativa?	SI	NO
E' presente almeno la segnaletica orizzontale ad indicazione del percorso protetto?	SI	NO
VARIE		
E' necessario prevedere la sostituzione del semaforo esistente con uno per non vedenti?	SI	NO
E' necessario prevedere l'inserimento o l'adeguamento dell'illuminazione pubblica?	SI	NO
Dove il livello del passaggio pedonale coincide con quello della carreggiata risulta opportunamente delimitato?	SI	NO

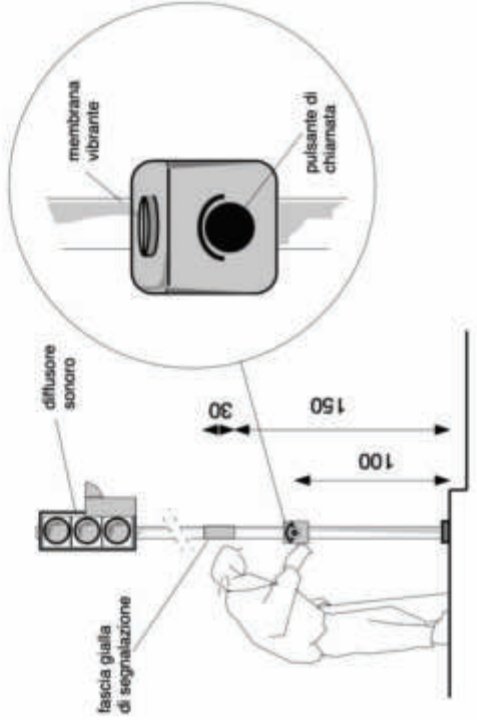
<p>Percorso tattile con indicazione di direzione rettilinea</p> <p>Pericolo valicabile</p> <p>Avvisatore acustico di via libera</p> <p>MAX 40 CM.</p> <p>Pulsante di chiamata verde pedonale</p> <p>MAX 40 CM.</p>

<p>diffusore sonoro</p> <p>membrana vibrante</p> <p>pulsante di chiamata</p> <p>fascia gialla di segnalazione</p> <p>30</p> <p>150</p> <p>100</p> <p>particolare del semaforo con il pulsante di chiamata</p>
<p>AI SENSI DEL D.P.R. 503/96, GLI IMPIANTI SEMAFORICI A SERVIZIO DI ATTRAVERSAMENTI PEDONALI DEVONO ESSERE MUNITI DI SEGNALE ACUSTICO ATTO A INDICARE LA POSSIBILITÀ DI PASSAGGIO A IPOVEDENTI O NON VEDENTI. GLI EVENTUALI PULSANTI DI CHIAMATA DEVONO ESSERE INSTALLATI A UN'ALTEZZA DI 100-120 CM DA TERRA. GLI IMPIANTI SEMAFORICI, DI NUOVA INSTALLAZIONE O DI SOSTITUZIONE, DEVONO ESSERE DOTATI DI AVVISATORI ACUSTICI CHE SEGNALE IL TEMPO DI VIA LIBERA ANCHE A NON VEDENTI E, OVE NECESSARIO, DI COMANDI MANUALI ACCESSIBILI PER CONSENTIRE TEMPI SUFFICIENTI PER L'ATTRAVERSAMENTO DA PARTE DI PERSONE CHE SI MUOVONO LENTAMENTE.</p>
